Sachverständigenbericht Nr. : 26-xxx

Gegenstand: Schimmelbildung in Top xxx

Objekt: Mehrparteienhaus in der XXXXXXXXXXXXXXXXXXXX,
xxxx Wien

Sache: Top xxx - Schimmelbildung in Zimmer 1+2

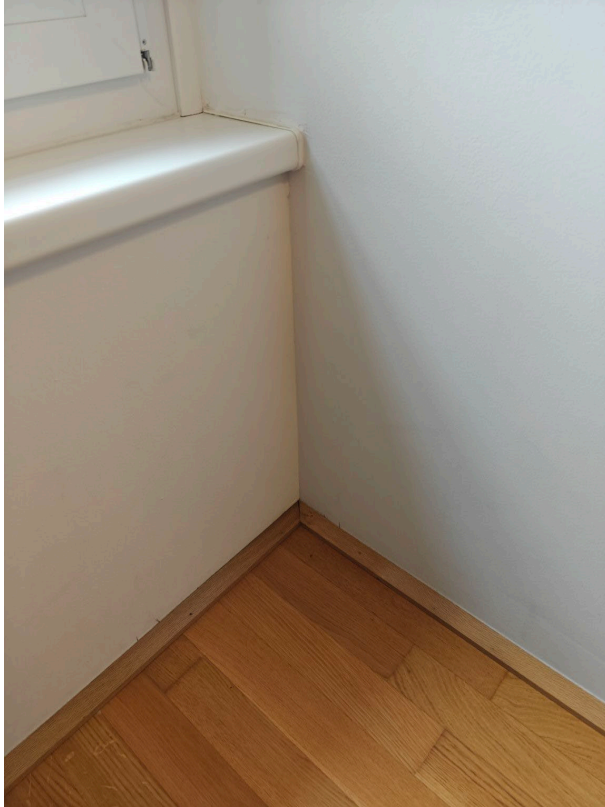
Bild 1 12.02.2026
Zimmer 1 - Kinderzimmer: Wandeck rechts unten, nach erfolgreicher Schimmelentfernung durch Firma xxxxxx

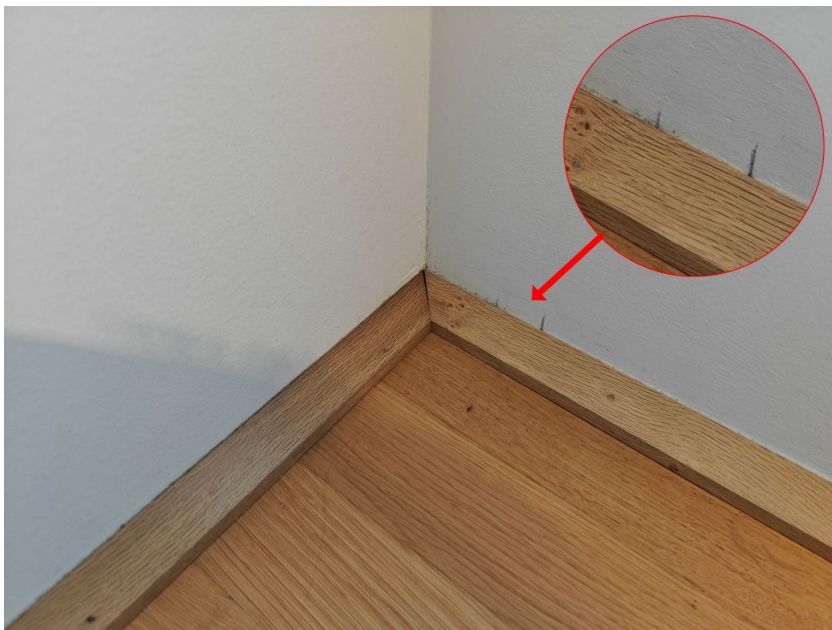
Bild 2 12.02.2026
Zimmer 1 - Kinderzimmer: Wandeck rechts unten, nach erfolgreicher Schimmelentfernung durch Firma xxxxxx. Gut zu erkennen sind die Spuren der durchgeführten Feuchtemessung seitens Firma xxxxxx.

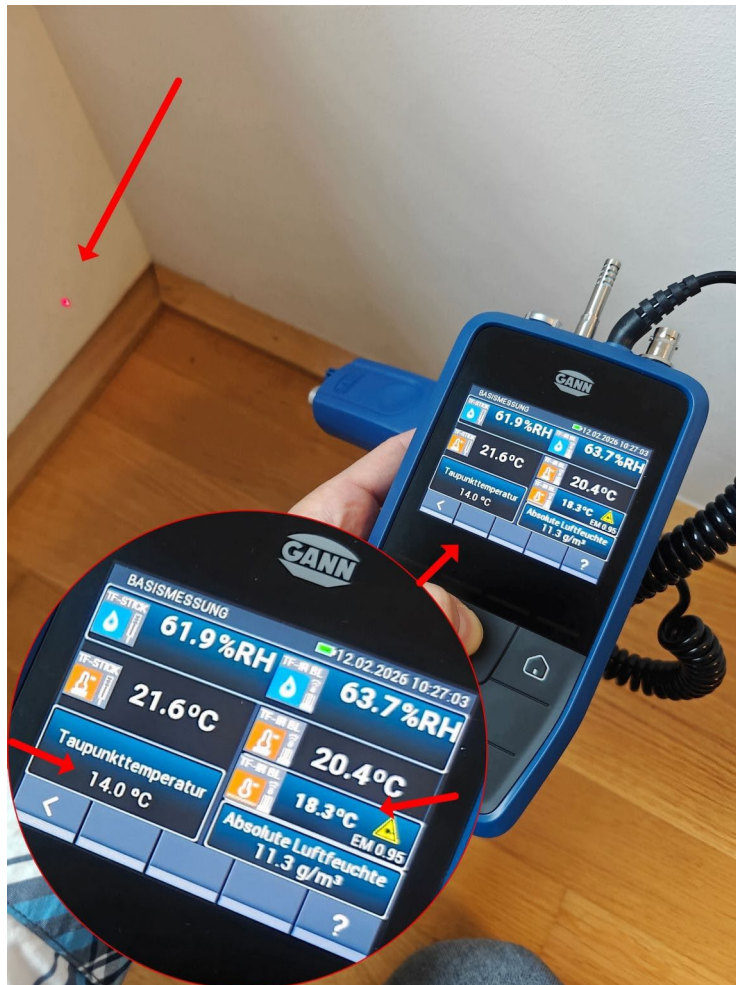
Bild 3 12.02.2026
Zimmer 1 - Kinderzimmer: Wandeck rechts unten; Messung der Oberflächentemperatur an Wand links. Diese beträgt an der mit Laser markierten Stelle zum Zeitpunkt des Ortstermins nur 18,3°C. Die ermittelte Taupunkttemperatur liegt hierbei im Verhältnis zu den gemessenen tatsächlichen Raumluftkonditionen bei relativ hohen 14,0°C.

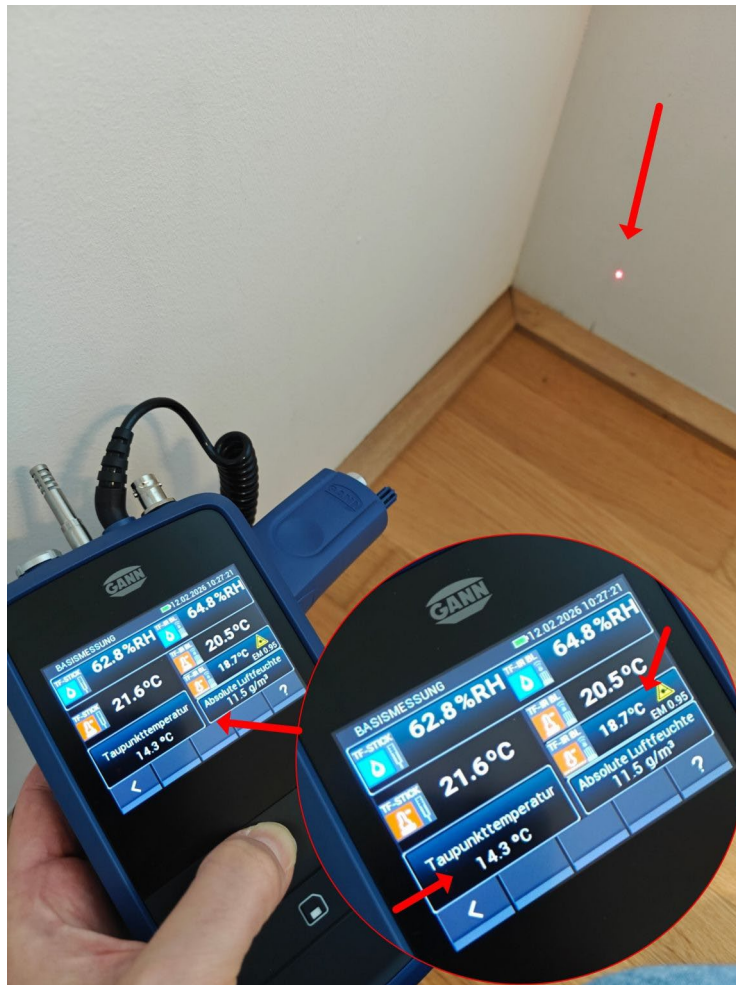
Bild 4 12.02.2026
Zimmer 1 - Kinderzimmer: Wandeck rechts unten; Messung der Oberflächentemperatur an Wand rechts. Diese beträgt an der mittels Laser markierten Stelle zum Zeitpunkt des Ortstermins nur 18,7°C. Die ermittelte Taupunkttemperatur liegt hierbei im Verhältnis zu den gemessenen tatsächlichen Raumluftkonditionen ebenfalls bei relativ hohen 14,3°C.

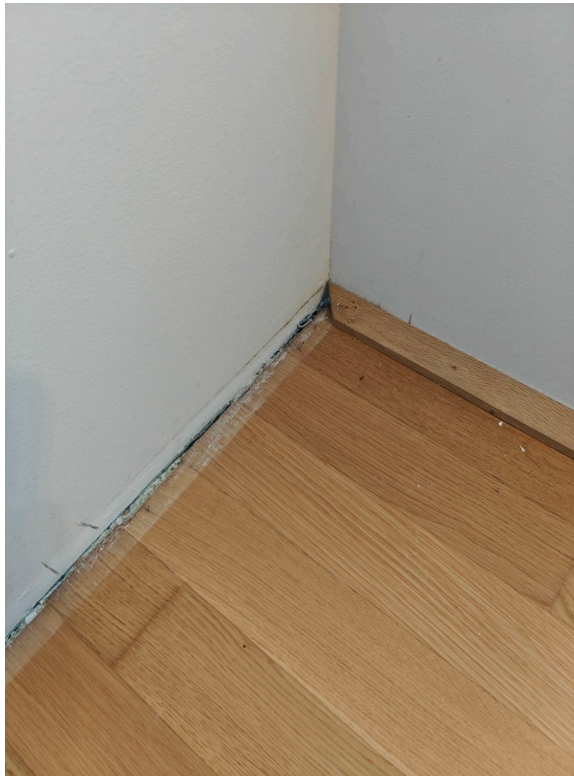
Bild 5 12.02.2026
Zimmer 1 - Kinderzimmer: Wandeck rechts unten nach entfernter Sockelleiste.

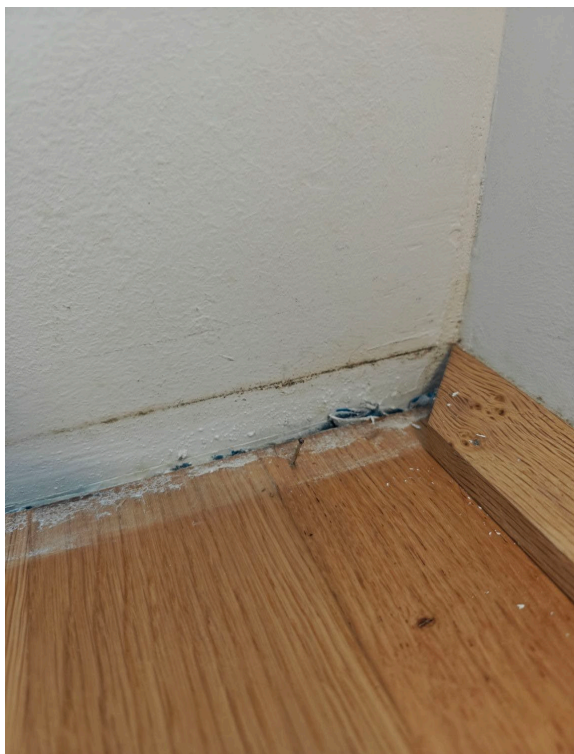
Bild 6 12.02.2026
Zimmer 1 - Kinderzimmer: Wandeck rechts unten nach entfernter Sockelleiste. Es ist deutlich zu erkennen, dass im Randbereich der Sockelleiste noch etwas Schimmel vorhanden ist, dieser sich jedoch darunter nicht weiter ausgebreitet hat.

Zum Zeitpunkt des Ortstermins war der Schimmelbefall in den betroffenen Bereichen bereits entfernt worden. Linienförmiger Schimmelbefall konnte noch an den Wandflächen entlang der Schaumstoffkante der Sockelleiste gefunden werden, welcher von dieser verdeckt war und somit erst nach dem Entfernen eines Stücks der Holz-Sockelleiste, sichtbar wurde. Darunter war keine Schimmelbildung feststellbar.

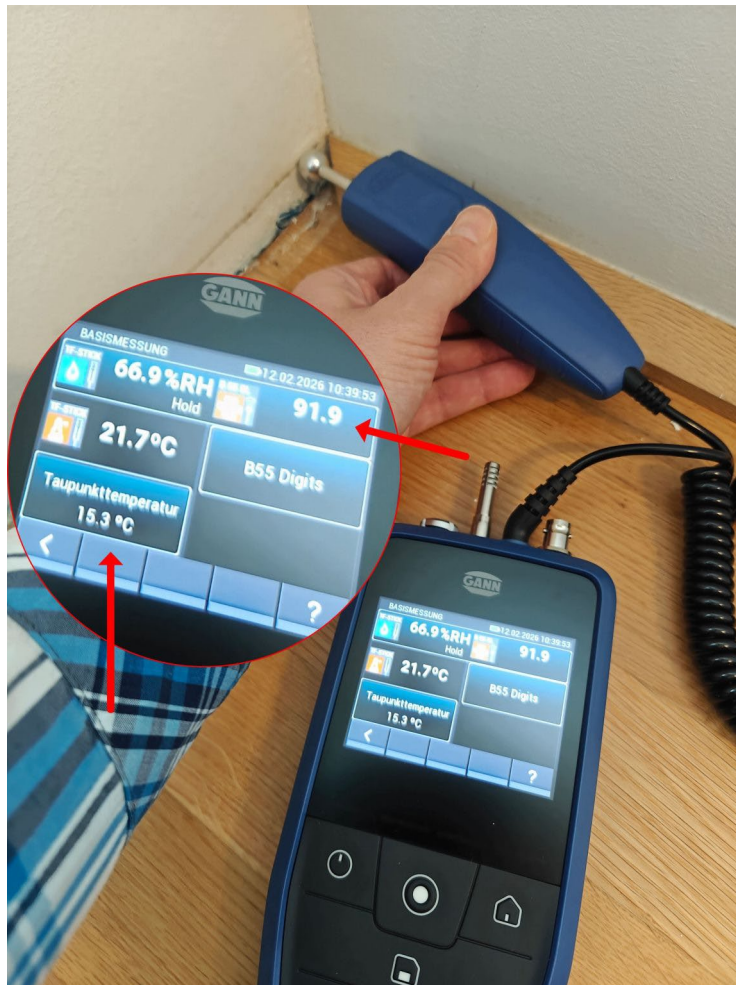
Bild 7 12.02.2026
Zimmer 1 - Kinderzimmer: Wandeck rechts unten; Messung der Wandfeuchte an Wand links im Bereich der entfernten Sockelleiste. Diese liegt bei 91,9 Digits und ist daher als (leicht) feucht zu bewerten. Die ermittelte Taupunkttemperatur liegt hierbei im Verhältnis zu den gemessenen tatsächlichen Raumluftkonditionen bei relativ hohen 15,3°C.

Die Oberflächentemperaturen des Eckbereichs im Kinderzimmer lagen zum Zeitpunkt des Ortstermins bei 18,3°C bzw. 18,7°C bei einer gemessenen Bauteilfeuchte von bis zu 91,9 Digits, welche somit als (leicht) feucht einzustufen ist. Die ermittelte Taupunkttemperatur lag im Verhältnis zu den gemessenen tatsächlichen Raumluftkonditionen bei relativ hohen Werten von bis über 15°C und damit nur recht knapp unterhalb der gemessenen Bauteiltemperatur. Hierzu ist festzuhalten, dass bei Unterschreitung der Taupunkttemperatur, sich Feuchtigkeit an Wandoberflächen absetzen kann und dies im ungünstigsten Fall zu Schimmelbildung führt, wie im gegenständlichen Fall auch geschehen.

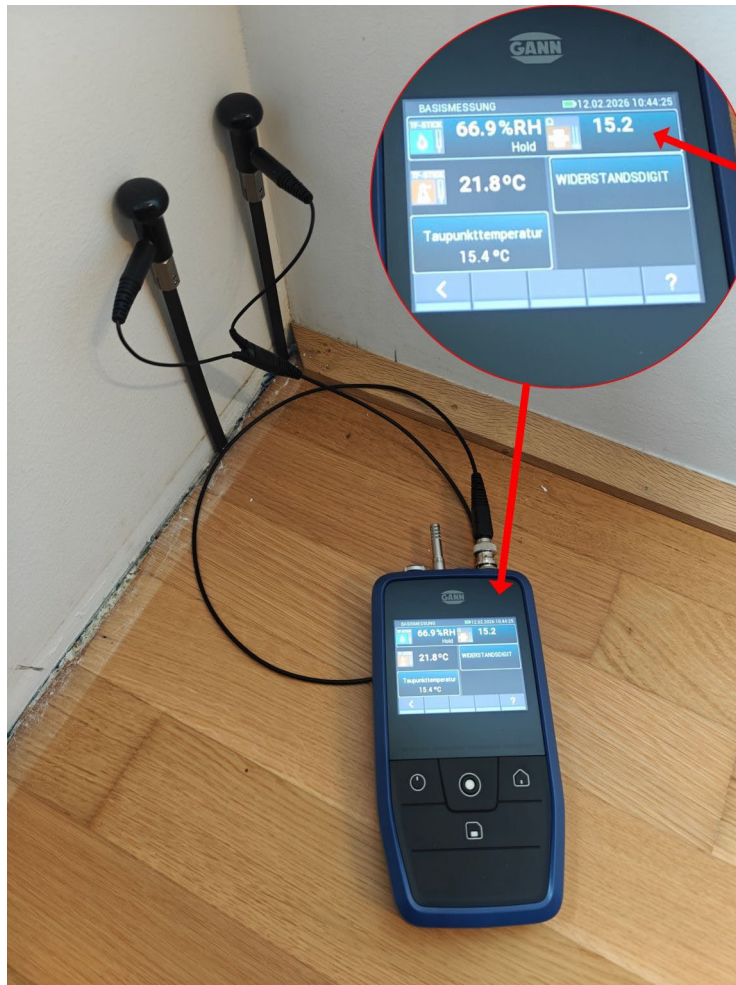
Bild 8 12.02.2026
Zimmer 1 - Kinderzimmer: Wandeck rechts unten; Messung der Bauteilfeuchte an der linken Wandseite im bzw. unterhalb des Fußbodenaufbaus mittels Widerstandssonden. Anhand des gemessenen Widerstands in Höhe von 15,2 Digits, ist die Konstruktion als trocken zu bewerten.

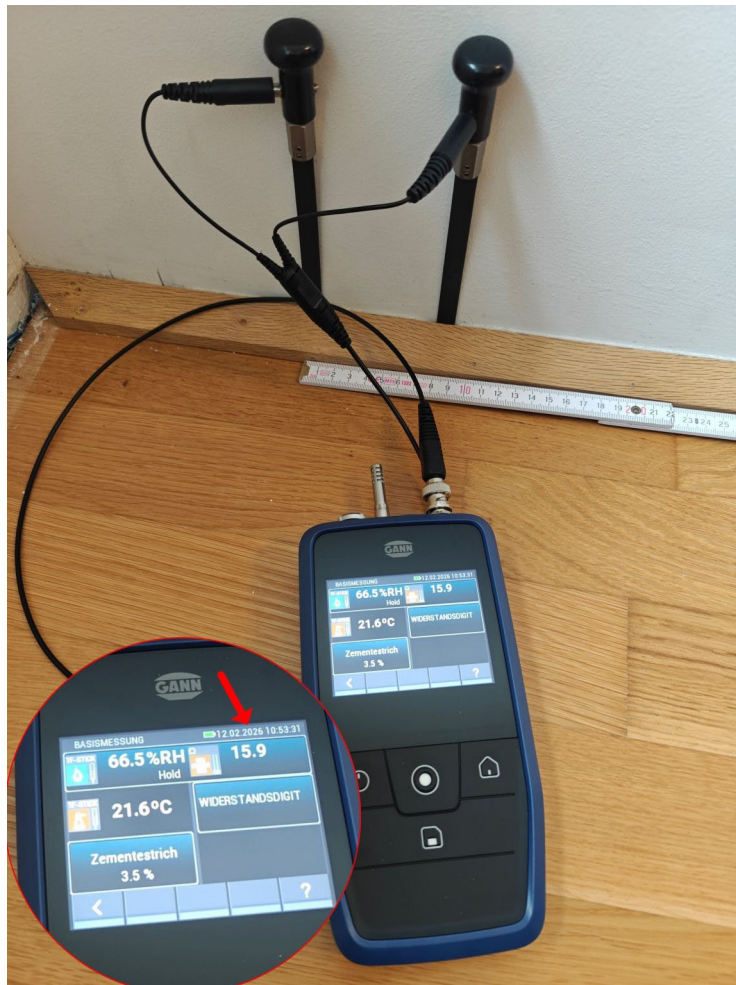
Bild 9 12.02.2026
Zimmer 1 - Kinderzimmer: Wandeck rechts unten; Messung der Bauteilfeuchte an der rechten Wandseite im bzw. unterhalb des Fußbodenaufbaus mittels Widerstandssonden. Anhand des gemessenen Widerstands in Höhe von 15,9 Digits, ist die Konstruktion als trocken zu bewerten.

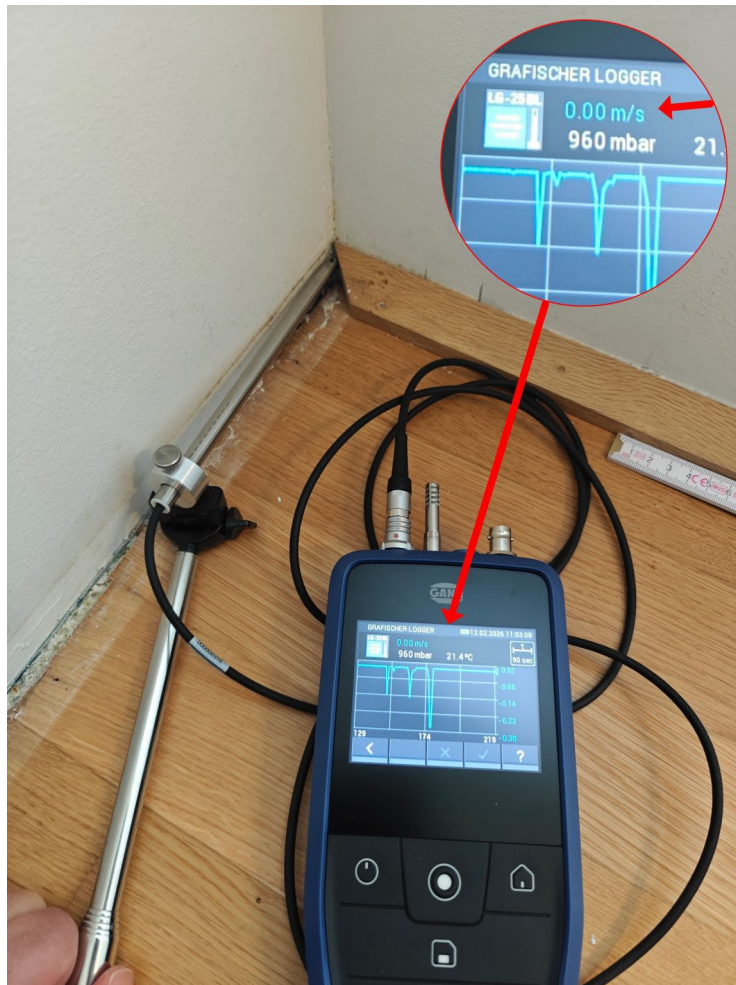
Bild 10 12.02.2026
Zimmer 1 - Kinderzimmer: Wanddeck rechts unten; Messung der Luftströmungsgeschwindigkeit in diesem Bereich. Es konnte demnach keine signifikante Luftströmung festgestellt werden, weshalb die Konstruktion in diesem Bereich als luftdicht bezeichnet werden kann.

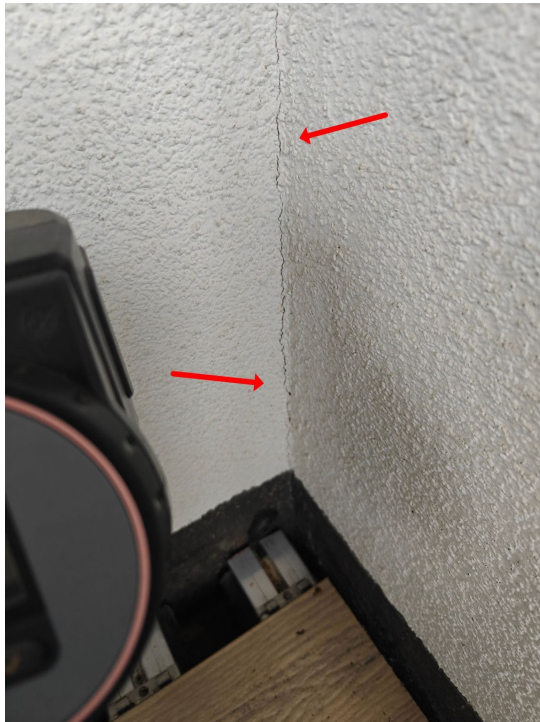
Bild 11 12.02.2026
Balkon: Rissbildung im Abrieb/ Putz der WDVS Fassade in der Wandchse zur Wohnung Top xxx. Aufgrund der vorangehenden Messungen deutet jedoch nichts darauf hin, dass es hierdurch einen Zusammenhang mit dem Auftreten des Schimmelbefalls gibt.

Zur Abklärung eines allfällig vorhandenen Feuchteintritts von außen durch Wand und/ oder Decke, wurde daher der angrenzende Balkon sowie die Fassadendämmung besichtigt. Bis auf einen Riss in der WDVS-Fassade im Bereich der Wandchse im überdachten Anschluss des Balkons zur Wohnung hin, zeigten sich dort jedoch keine Auffälligkeiten. Des Weiteren wurde mittels Widerstands-Messsonden Feuchtemessungen des Fußbodenaufbaus bzw. der darunter liegenden Rohdecke sowie danach auch eine Luftströmungsmessung im Eckbereich durchgeführt, um allfällige Leckagen ausschließen zu können. Sämtliche dahingehend durchgeführte Messungen lieferten ein unauffälliges Ergebnis, sodass aktuell ein Vorliegen eines baulichen Gebrechens an den Betonwänden und deren Dämmung als Ursache des Schimmelbefalls mit hoher Wahrscheinlichkeit ausgeschlossen werden kann. Dies deckt sich auch mit der Feststellung des Berichts der Firma xxxxxxxxxxxxxxxx.

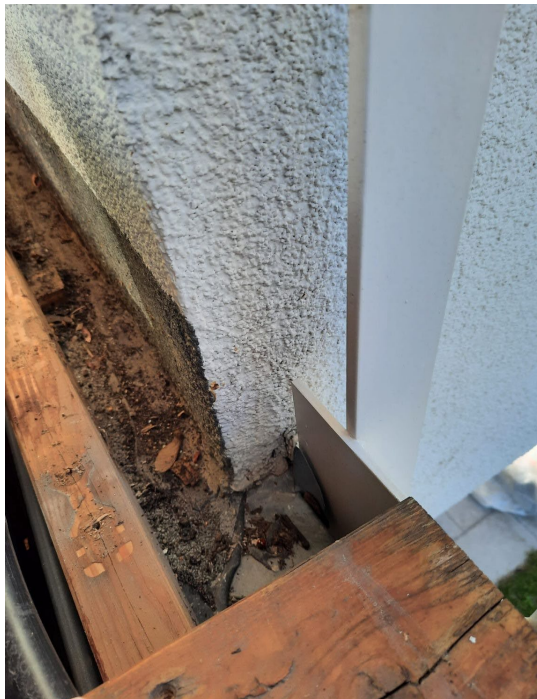
Bild 12 01.01.0001
Balkon: WDVS Fassade an der Wandaußenkante des Balkons ohne sichtbare Schäden und daher auch kein Hinweis auf allfällig vorhandene bauliche Wärmebrücken, welche die Schimmelbildung verursacht haben könnten

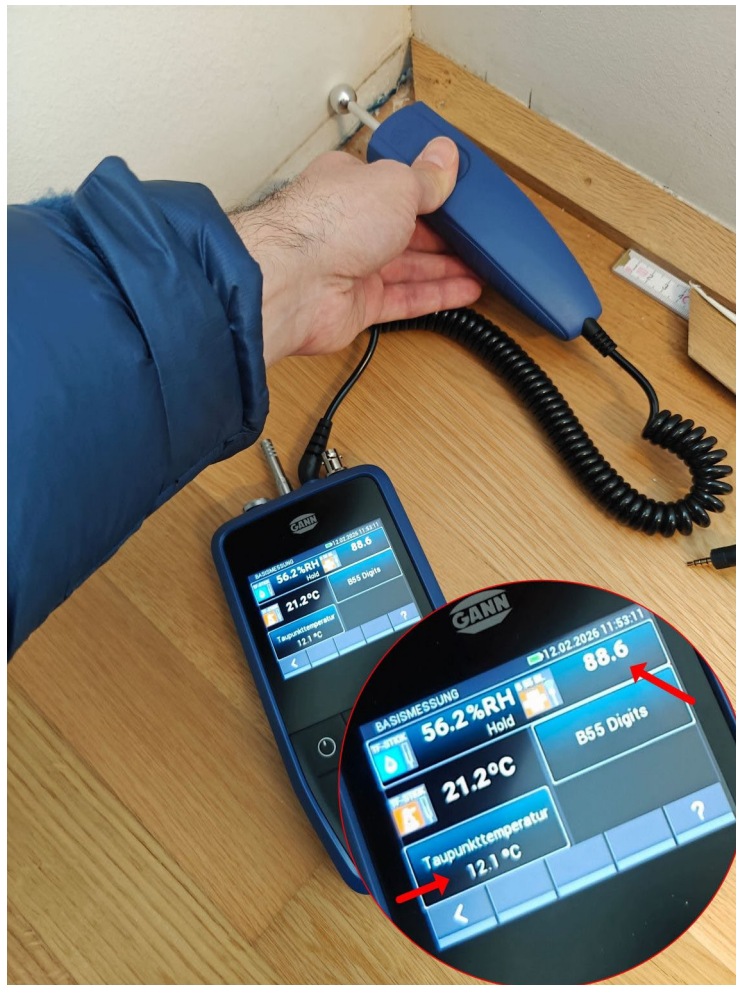
Bild 13 12.02.2026

Zimmer 1 - Kinderzimmer: Wandeck rechts unten; Messung der Wandfeuchte an Wand links nach kurzem Lüften der Wohnung. Erwartungsgemäß werden zwar immer noch 88,6 Digits Bauteilfeuchte gemessen und die Wandstelle ist somit weiterhin als (leicht) feucht zu bewerten. Die ermittelte Taupunkttemperatur liegt jedoch nun im Verhältnis zu den gemessenen Raumluftkonditionen bei nur mehr 12,1°C und damit annähernd im Normalbereich. Dies zeigt deutlich, dass bei gegebener Konstellation schon eine relativ geringe Veränderung der tatsächlichen relativen Luftfeuchtigkeit genügt, um eine signifikante Verschiebung der Taupunkttemperatur zu bewirken.

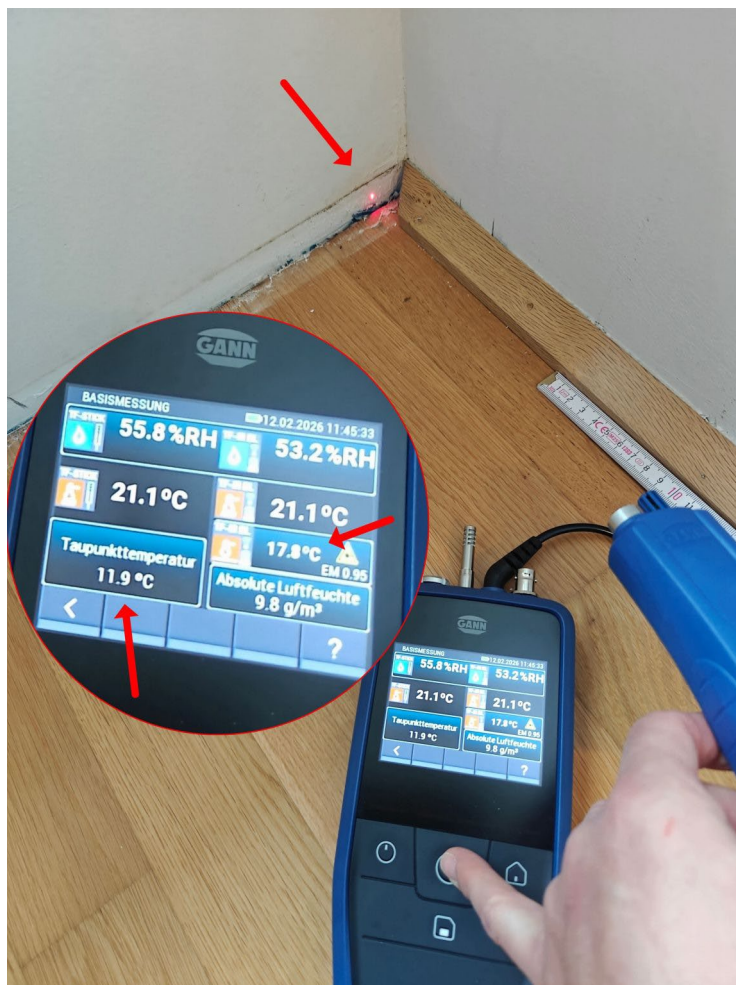
Bild 14 12.02.2026
Zimmer 1 - Kinderzimmer: Wandeck rechts unten; Messung der Oberflächentemperatur an Wand rechts nach kurzem Lüften der Wohnung. Diese beträgt an der mittels Laser markierten Stelle zum Zeitpunkt nur mehr 17,8°C. Die ermittelte Taupunkttemperatur liegt jedoch nun im Verhältnis zu den gemessenen Raumluftkonditionen bei nur mehr 11,9°C und damit im Normalbereich. Dies zeigt ebenfalls deutlich, dass bei gegebener Konstellation schon eine relativ geringe Veränderung der tatsächlichen relativen Luftfeuchtigkeit genügt, um eine signifikante Verschiebung der Taupunkttemperatur zu bewirken.

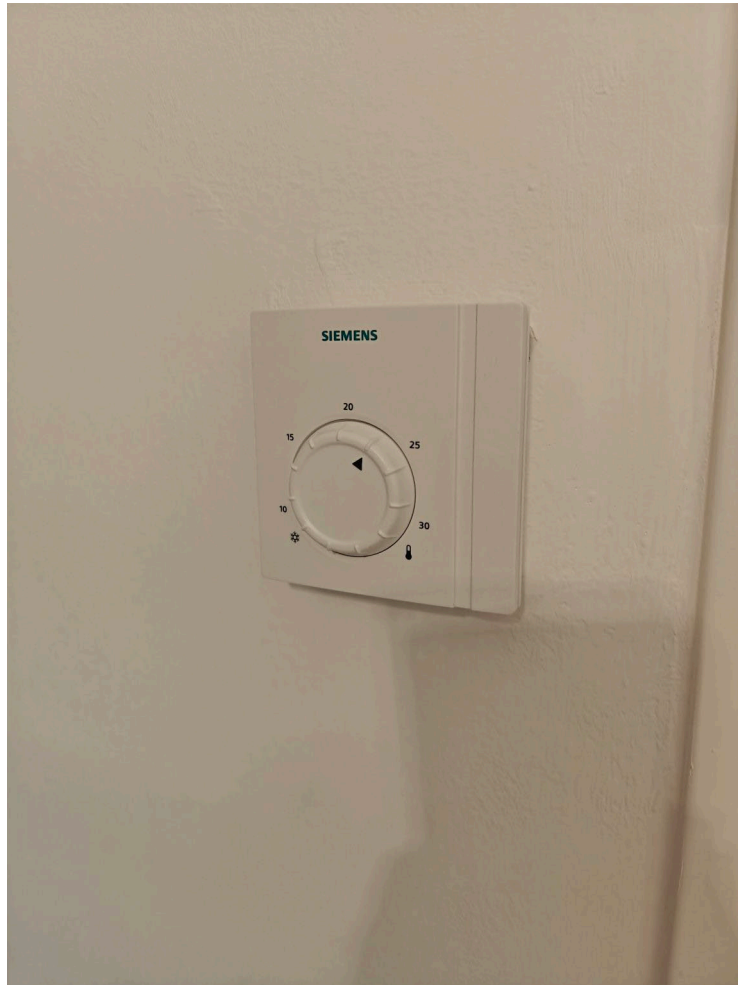
Bild 15 12.02.2026
Zimmer 1 - Kinderzimmer: Thermostat ist auf ca 22,5°C eingestellt,
dennoch war der Fußboden in Zimmer 1 spürbar viel zu kühl.
Dieses Empfinden wurde später auch mittels
Wärmebildaufnahmen bestätigt.

Beim Ortstermin war jedoch auffällig, dass der Fußboden in diesem Zimmer, trotz Einstellung des Raumthermostats auf ca. 22,5°C, spürbar zu kühl war. Dies besonders in den Eckbereichen zu den Außenwänden hin. Anhand der durchgeführten Wärmebildaufnahmen war deutlich ein Temperaturunterschied zwischen dem Kinderzimmer und dem Gangbereich sowie den restlichen Räumen feststellbar. Die Oberflächenwärmestrahlung des Fußbodens im Zimmer 1 lag in der Fläche bei ca. 24°C; im Eckbereich jedoch nur mehr bei ca. 21°C. Im Vergleich dazu konnte in den restlichen Räumen ein Oberflächenwärmestrahlung von bis zu ca. 27°C und somit ein Unterschied von bis zu 7 °C festgestellt werden.

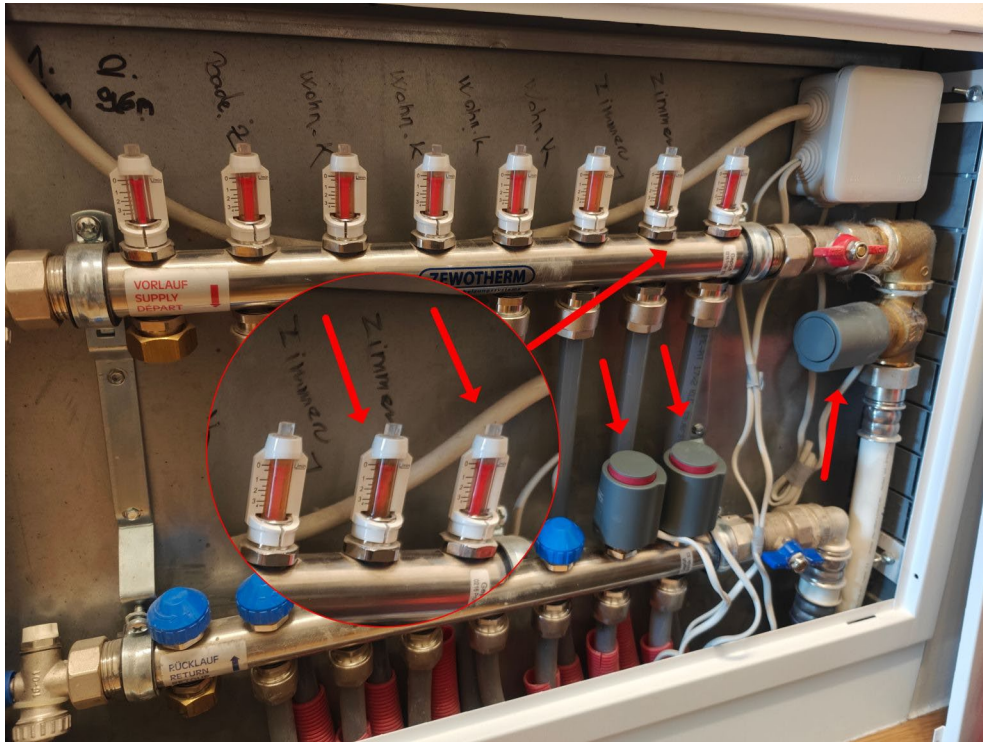
Bild 16 12.02.2026
Fußboden Heizungsverteiler: Hier ist gut zu sehen, dass bei geschlossenem Motorventil rechts, welches über das Thermostat im Wohnzimmer gesteuert wird, gleichzeitig auch der gesamte Heizkreislauf strömungsfrei ist, da hierdurch der Vorlauf an der Hauptzuleitung komplett unterbunden wird. An den weiß/roten Pipetten ist gut zu erkennen, dass obwohl die beiden Motorventile von Zimmer 1 und 2 geöffnet sind, bei geschlossenem "Wohnzimmerventil" kein Wärmedurchfluss erfolgt.

Im Heizungsverteiler im Vorraum wurde dann festgestellt, dass eine unabhängige Einzelraumsteuerung der Zimmer 1 und 2 trotz eigenen Thermostaten und Motorventilen an den beiden Rücklaufleitungen nicht gegeben ist, da sobald das an der Hauptzuleitung montierte Motorventil vom Wohnzimmerthermostat schließt, es die gesamte Wärmezufuhr kappt. Dadurch erscheint es plausibel, dass seit jeher kein ausreichend langer Wärmedurchfluss im Fußbodenheizkreis von Zimmer 1 stattfinden konnte, wodurch die speicherwirksame Masse grundsätzlich nie ausreichend erwärmt wurde und aufgrund der zudem ungewöhnlichen Frostperiode dann speziell im Eckbereich gänzlich auskühlte. Dies führte sehr wahrscheinlich in Verbindung mit temporär erhöhter Raumluftfeuchtigkeit im Wohnraum zur Unterschreitung der Taupunkttemperatur und somit Kondensatbildung an den bodennah angrenzenden, kalten Betonwänden. Diese Feuchtigkeit konnte dort dann allein durch Lüften und ohne einer korrekt funktionierenden Fußbodenheizung nicht mehr abtrocknen und dies führte schließlich zur Schimmelbildung.

Um dies in Zukunft zu vermeiden, sollte das bestehende Motorventil vom Wohnzimmer vom Vorlauf entfernt und derart umgebaut werden, sodass 4 gleichgesteuerter Motorventile bei den 4 mit Wohnzimmer beschrifteten Rücklaufventilen montiert und dann vom Thermostat im Wohnzimmer einheitlich gesteuert werden. Nur dann können tatsächlich alle 3 Thermostate unabhängig voneinander und einzeln reguliert und die Fußböden der Zimmer 1 und 2 somit konstant temperiert werden. Dadurch sollte ein weiterer Schimmelbefall – auch bei extremen Frostperioden – verhindert werden können.

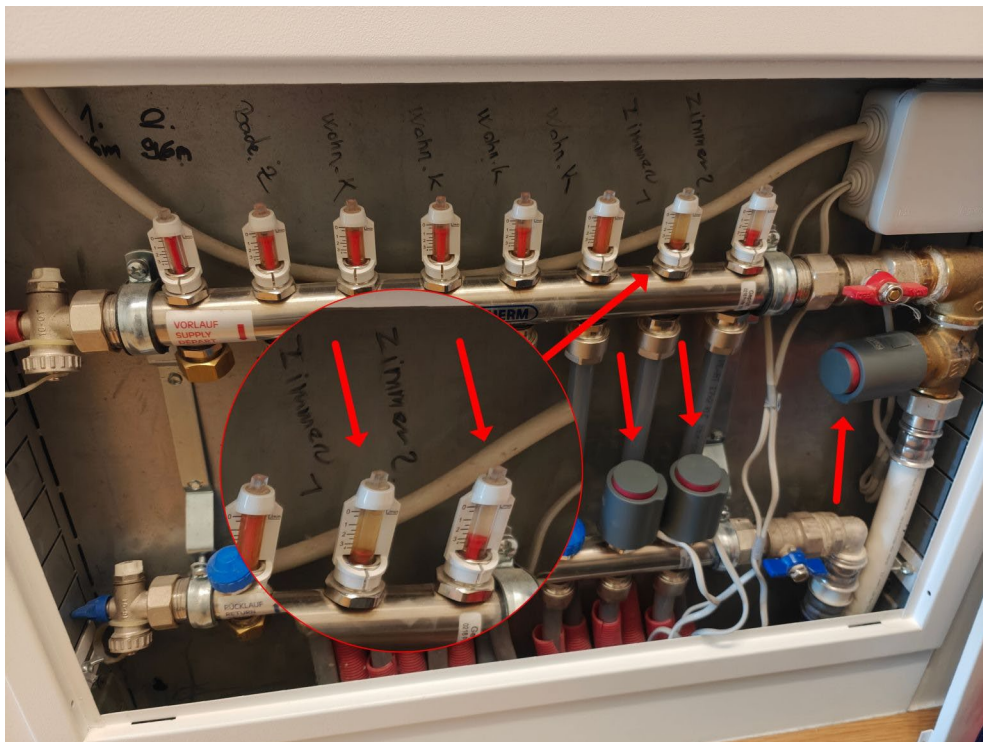
Bild 17 12.02.2026
Fußboden Heizungsverteiler: siehe Beschreibung Bild vor. Der beschriebene Zustand ändert sich nur dann, wenn rechts das vom Thermostat im Wohnzimmer aus gesteuerte Motorventil geöffnet ist, wie hier auf dem Bild gut zu erkennen.

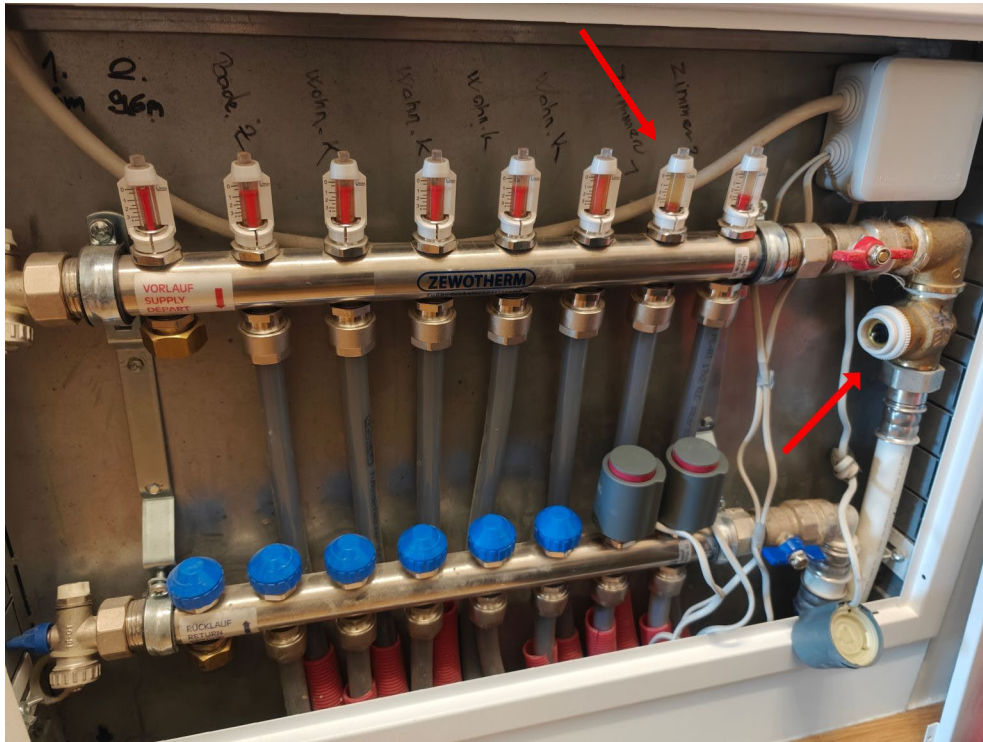
Bild 18

Fußboden Heizungsverteiler: siehe Beschreibung Bild 16 und 17. Hier wurde zur nochmaligen Verdeutlichung das Motorventil an der Hauptzuleitung komplett abgenommen, wodurch erst eine tatsächlich unabhängige Einzelraumsteuerung der Zimmer 1 und 2 möglich wird. Zudem ist hier auch zu erkennen, dass das Heizwasser beim Heizkreis von Zimmer 1, im Vergleich zu den restlichen Heizkreisen, eine leichte Trübung aufweist, welche zwar als unkritisch eingeschätzt wird, aber dennoch auffällig ist.

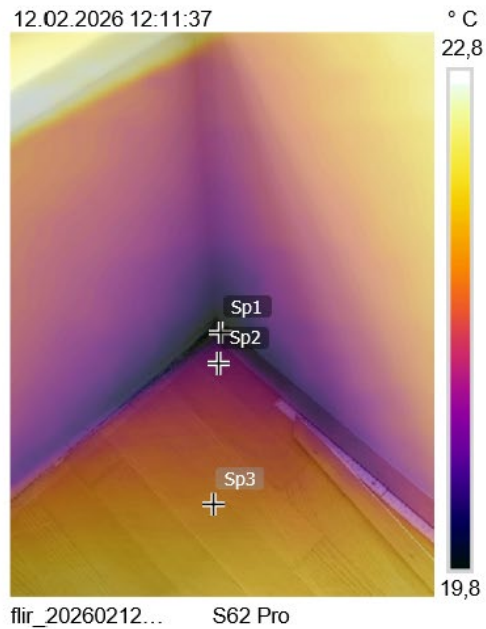
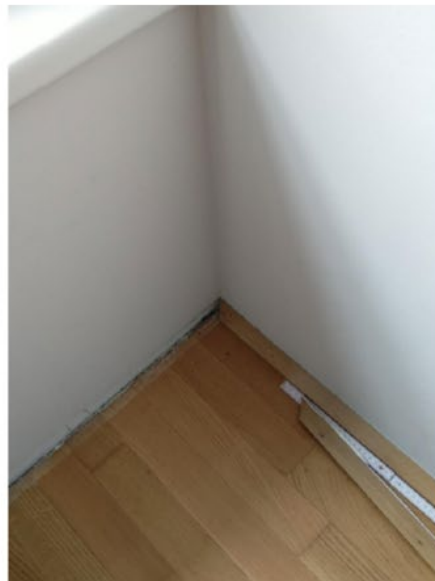
Zimmer 1 - Kinderzimmer: Wandeck rechts unten

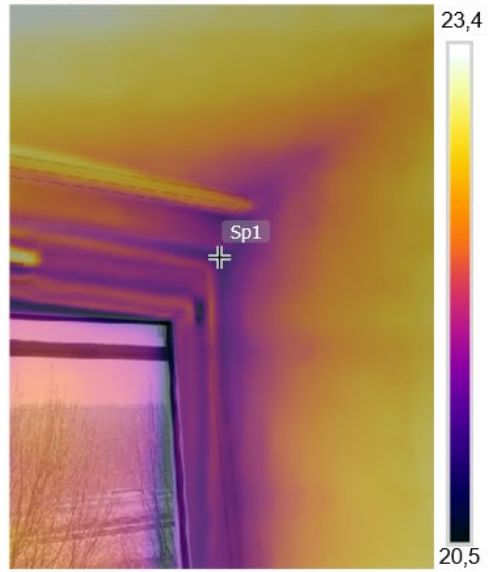
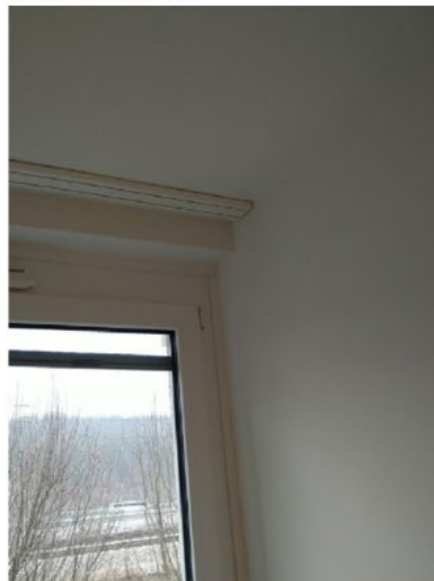
Zimmer 1 - Kinderzimmer: Wandeck rechts oben

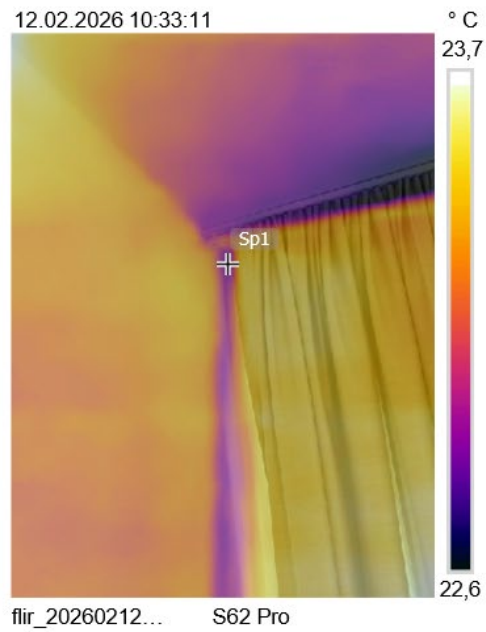
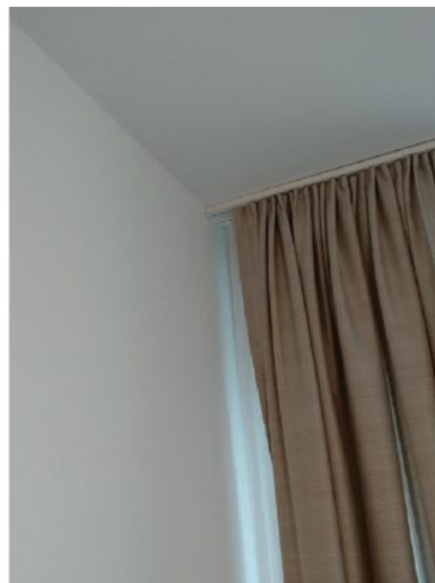
Zimmer 1 - Kinderzimmer: Wandeck links oben

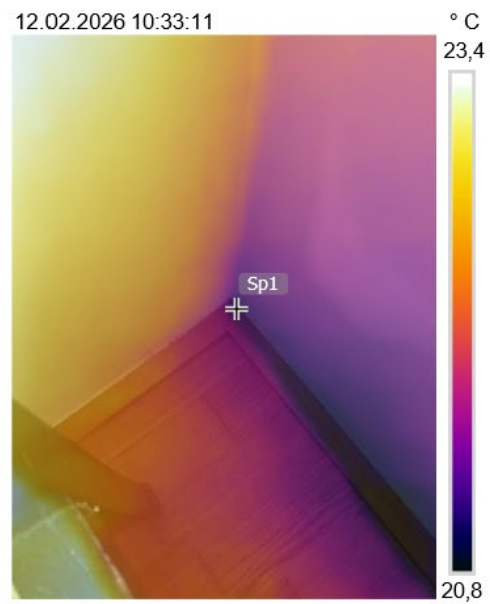
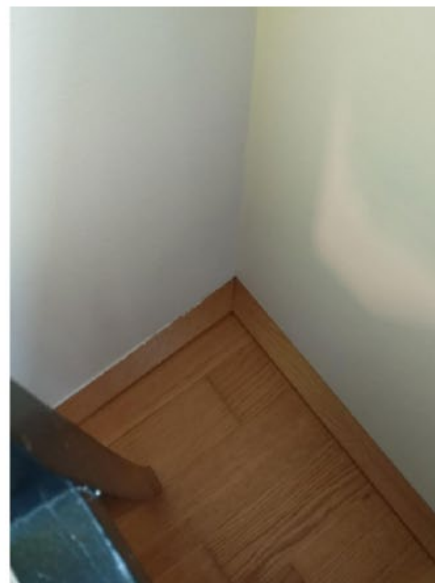
Zimmer 1 - Kinderzimmer: Wandeck links unten

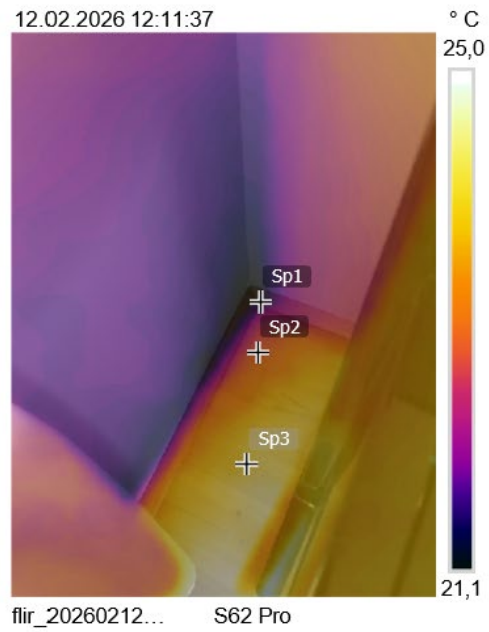
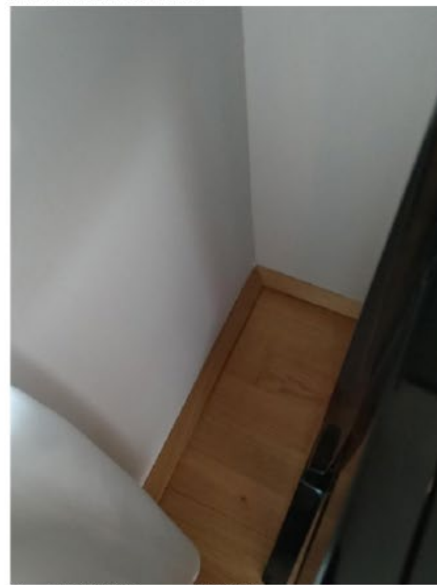
Zimmer 2 - Schlafzimmer: Wandeck rechts unten

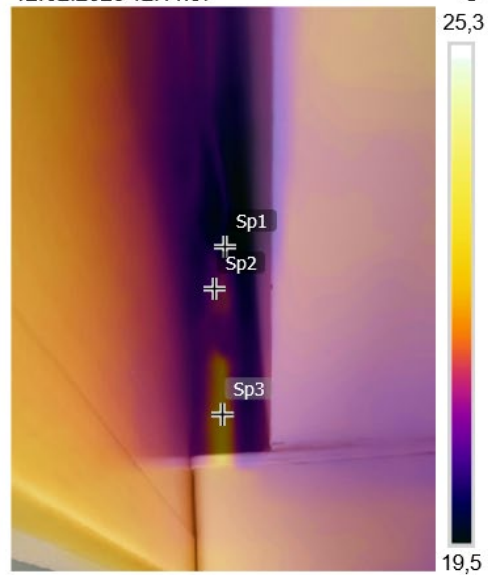
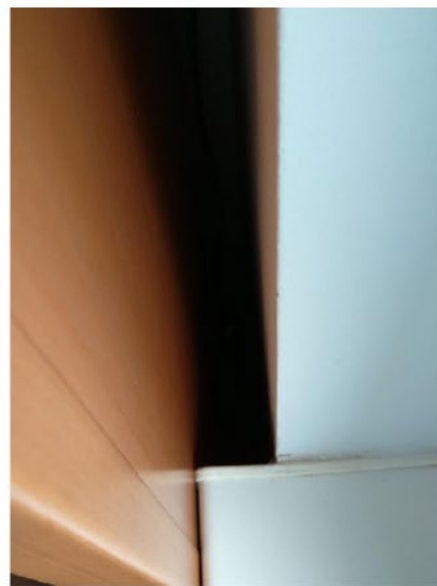
Zimmer 2 - Schlafzimmer: Wanddeck links unten

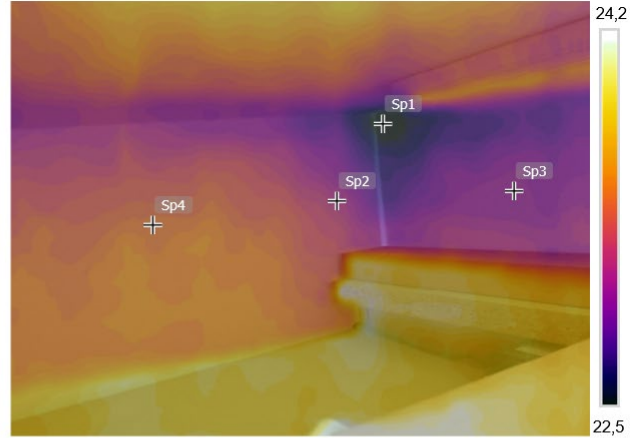
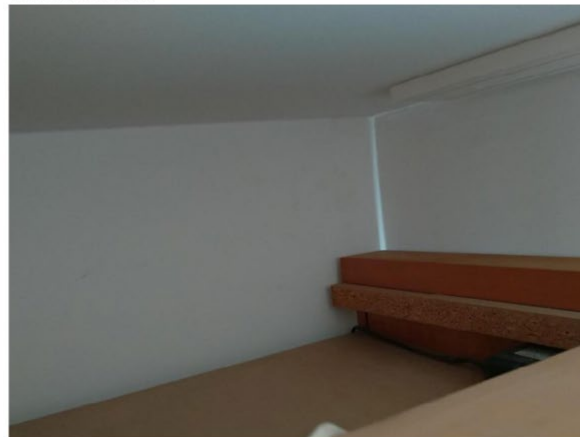
Zimmer 2 - Schlafzimmer: Bereich über dem Kasten rechts oben

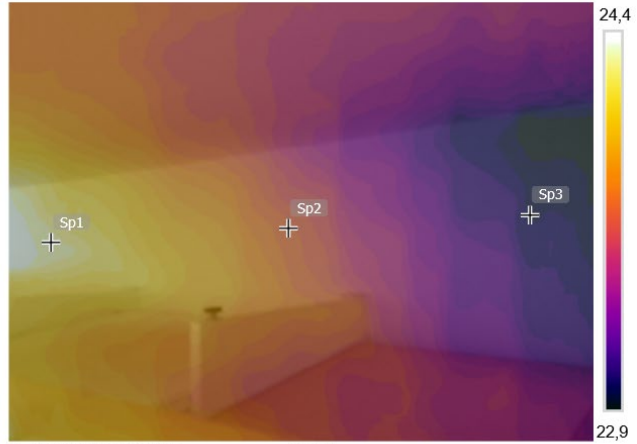
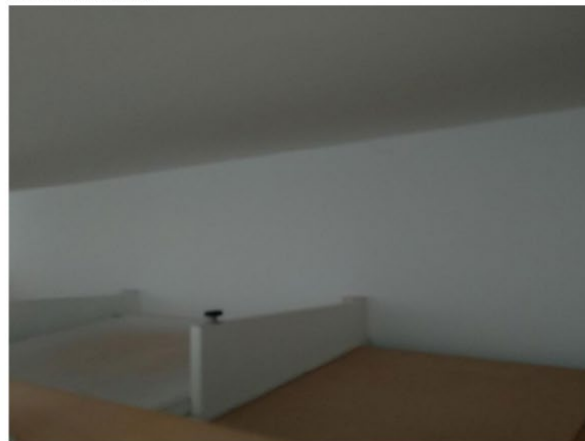
Zimmer 2 - Schlafzimmer: Bereich über dem Kasten mittig

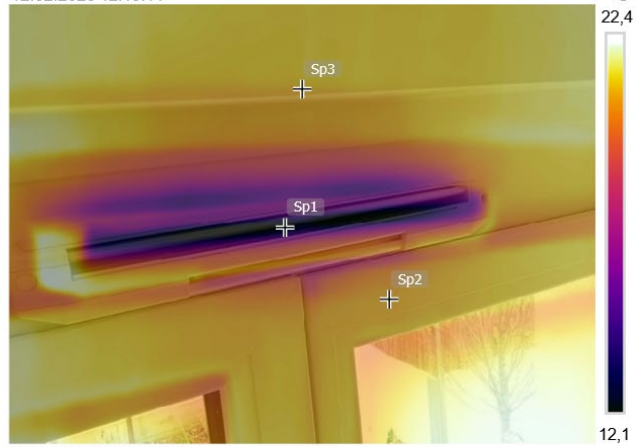
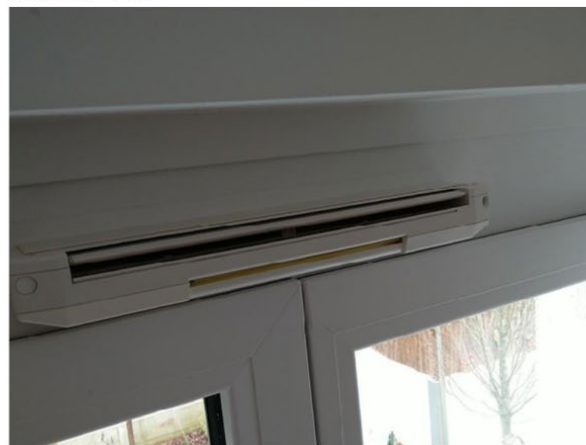
Zimmer 2 - Schlafzimmer: Zwangslüfter im Fensterstock

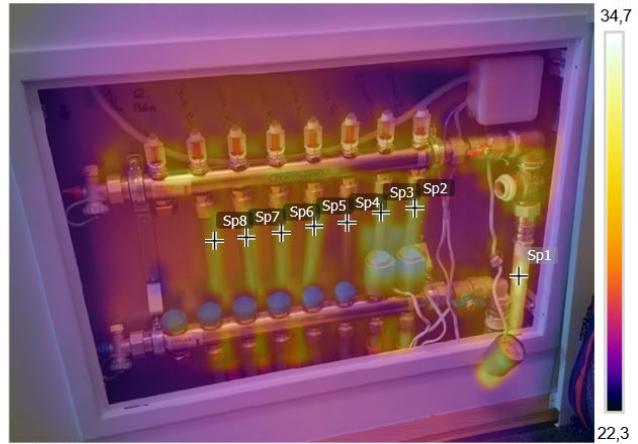
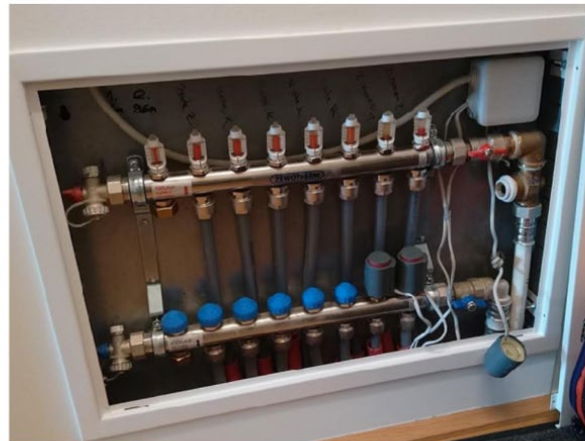
Fußboden Heizungsverteiler Vorraum: „Unechte“ Einzelraumsteuerung

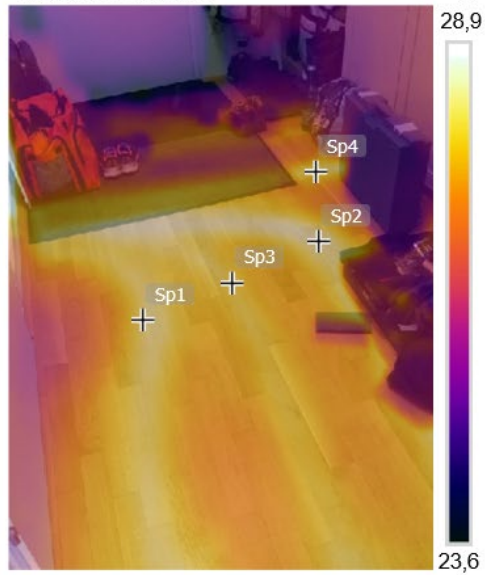
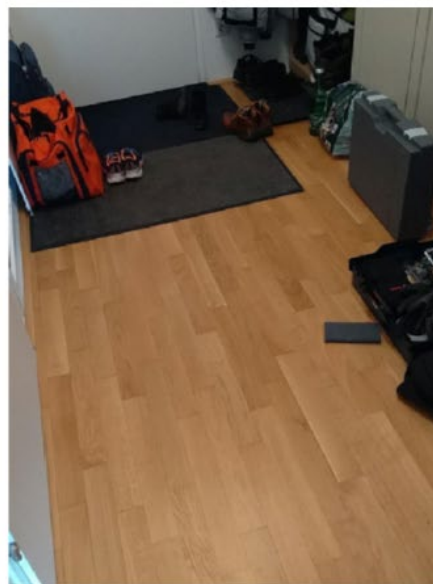
Fußboden Vorraum: Lage der Heizleitungen

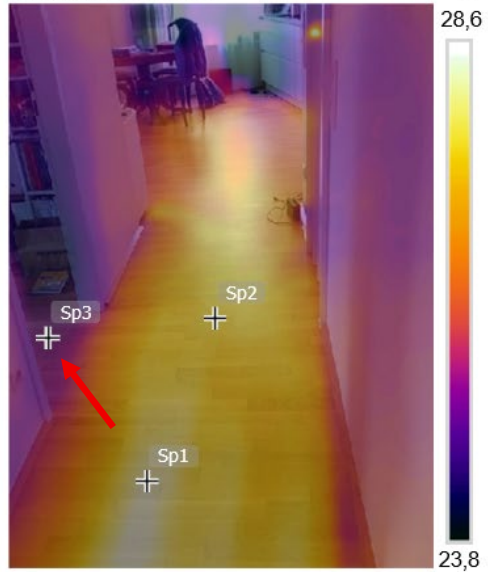
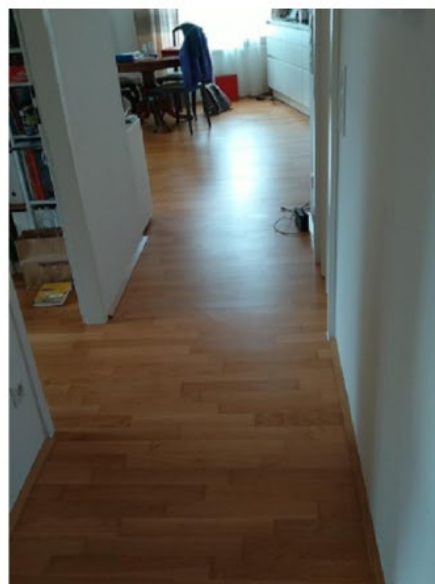
Fußboden Gang: Lage der Heizleitungen - hier ist deutlich zu sehen, dass keine Wärmeversorgung ins Zimmer 1 erfolgt.

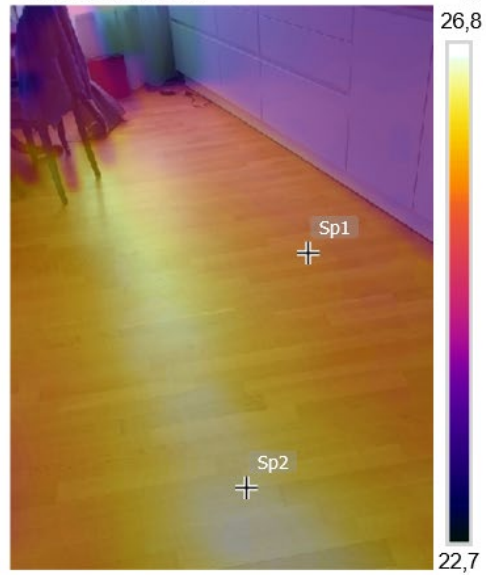
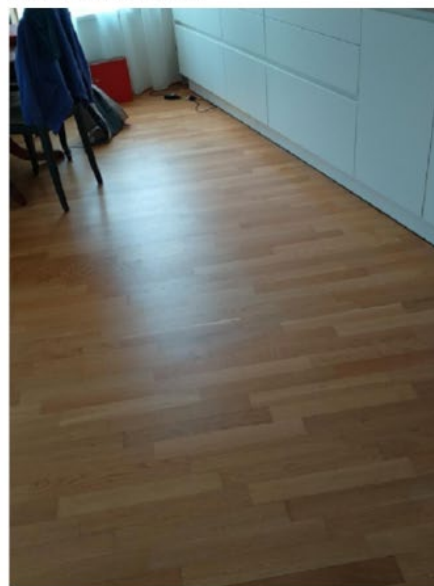
Fußboden Wohnzimmer: Lage der Heizleitungen

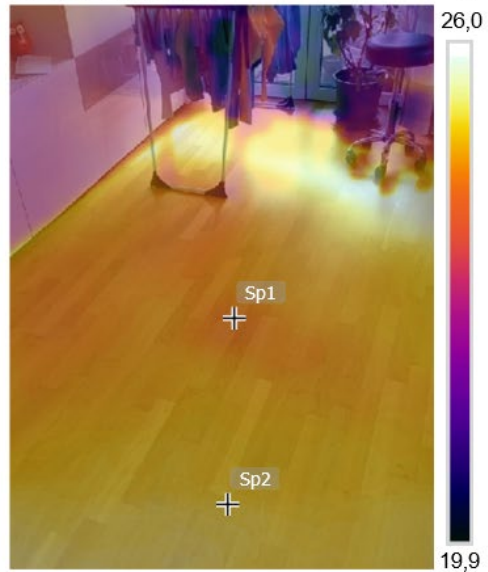
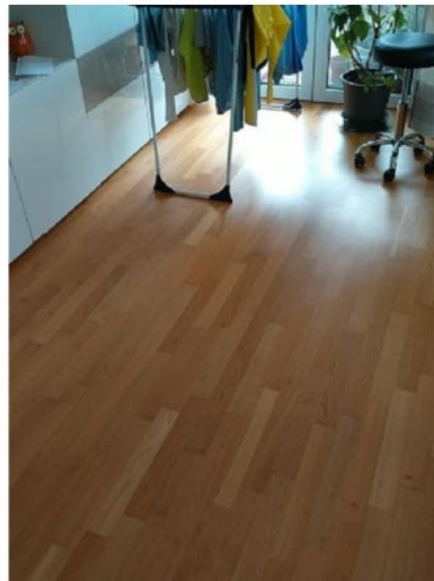
Fußboden Wohnküche: Lage der Heizleitungen

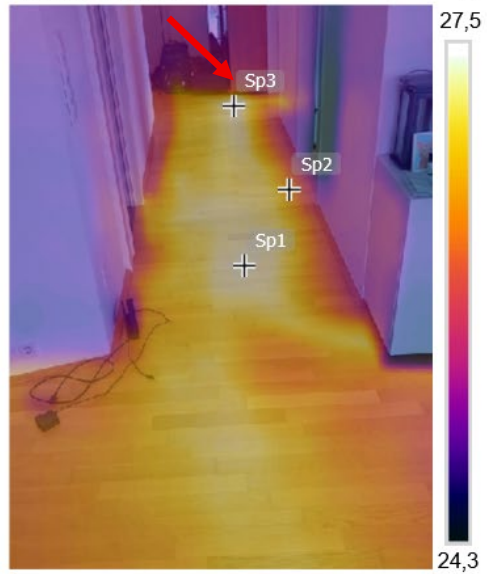
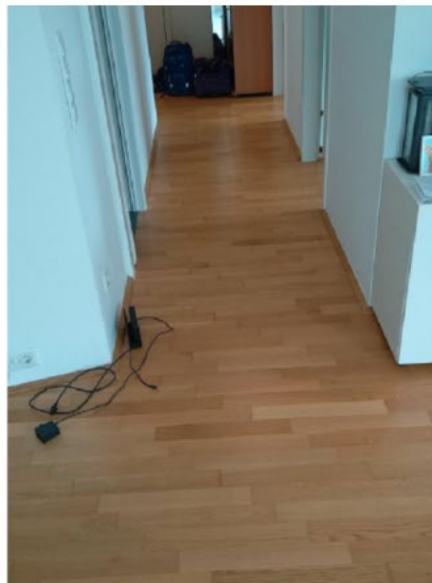
Fußboden Wohnküche: Lage der Heizleitungen – hier ist gut zu sehen, dass zwar eine gewisse Wärmeversorgung ins Schlafzimmer erfolgt, diese aber offenbar nicht ausreichend ist.
