Sachverständigenbericht Nr. : 26-xxx

Gegenstand: Schimmelbildung in Top xxx

Objekt: Mehrparteienhaus in der XXXXXXXXXXXXXXXXXXXX,
xxxx Wien

Sache: Top xxx - Schimmelbildung in Zimmer 1+2

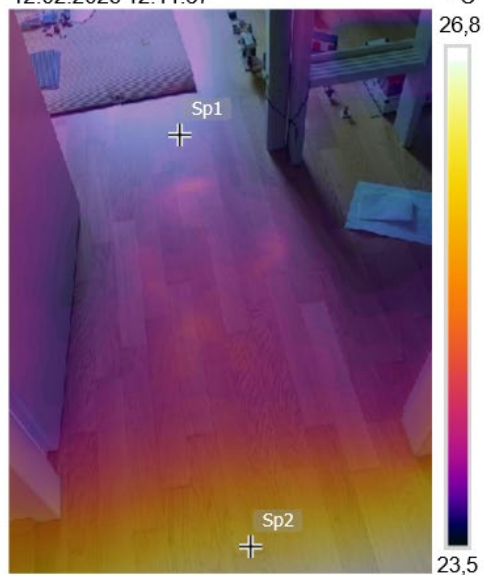
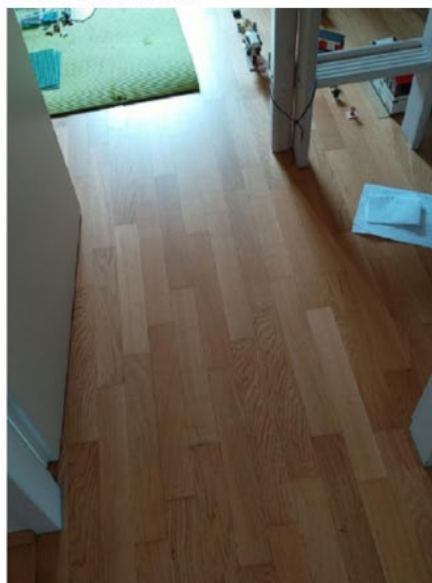
Fußboden Kinderzimmer: Lage der Heizleitungen – hier ist gut zu sehen, dass keine Wärmeversorgung durch die Fußbodenheizung ins Schlafzimmer erfolgt. Die gemessene Raumtemperatur von ca. 21°C wird hier offenbar hauptsächlich über den Wärmeausgleich der warmen Luftmassen innerhalb der Wohnung erzielt.

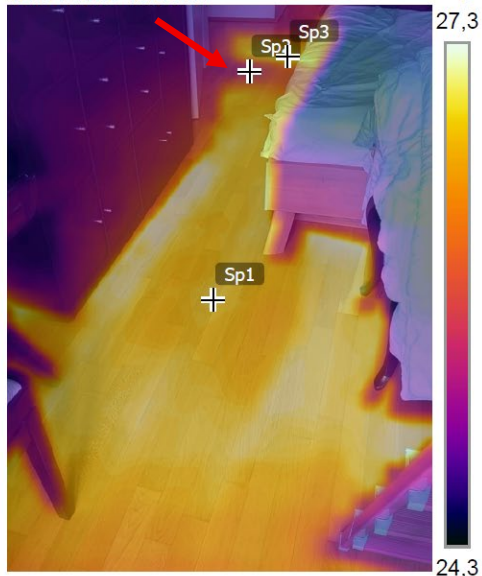
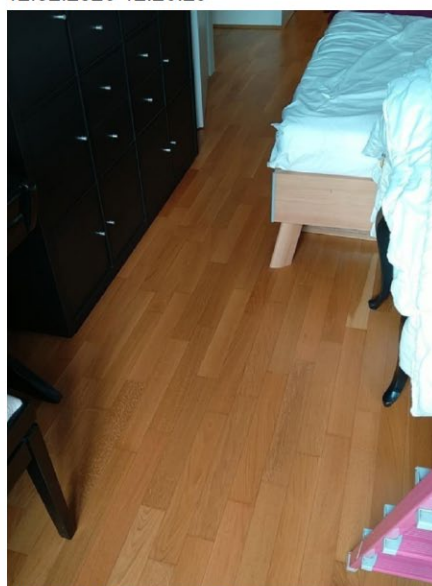
Fußboden Schlafzimmer: Lage der Heizleitungen – hier ist gut zu sehen, dass zwar eine gewisse Wärmeversorgung ins Schlafzimmer erfolgt, diese aber offenbar nicht ausreicht, um bei starken Frostperioden die Bauteiltemperatur in der bodennahen Ecke beim Kasten über der Taupunkttemperatur zu halten.

Gleiches gilt grundsätzlich auch für das Schlafzimmer (Zimmer 2). Aufgrund der schlechten Zugänglichkeit bedingt durch den Schrankverbau, wurde hier jedoch auf eine Detailmessung mittels Messgerät (GANN CH17) verzichtet und lediglich Wärmebildaufnahmen vorgenommen. Diese zeigen, dass der Fußboden in der Fläche mit ca. 27°C zwar deutlich wärmer ist als im Kinderzimmer, allerdings im Eckbereich ebenfalls nur mehr eine niedrige Oberflächenwärmestrahlung von ca. 21°C vorliegt. Somit ist es hier ebenfalls offenbar zu einer Auskühlung der speicherwirksamen Masse aufgrund der nicht korrekt arbeitenden Fußbodenheizung im Zusammenhang mit der ungewöhnlichen Frostperiode und dadurch zu Schimmelbildung im Eckbereich in Bodennähe gekommen. Weshalb die Fußbodenwärmeabstrahlung in der Zimmerfläche im Schlafzimmer im Vergleich zum Zimmer 1 derart unterschiedlich ausfällt, obwohl auch dieses, in der aktuellen Ventilmontage im Heizungsverteiler über keine unabhängige Einzelraumsteuerung verfügt, ist aktuell noch unklar und kann derzeit nur vermutet werden. Eventuell profitiert das Zimmer 2 von einer kürzeren Heizleitungslänge und/ oder möglicher Wärmeübertragungen der Fußbodenheizung im Bereich des ursprünglich vorhandenen Abstellraums, welcher direkt im Anschluss an das Schlafzimmer situiert war. Dieser positive Unterschied genügte jedoch offensichtlich nicht und führte dennoch auch in diesem Zimmer im Eckbereich in Bodennähe zu Schimmelbildung.
